RAPPORT D'INSPECTION

RÉDIGÉ PAR :	M. Ghislain Baker, technicien	DATE D'INTERVENTION :	10 juin 2019
CHARGÉ DE PROJET GESFOR :	M. René Bégin, ing.	N° DE PROJET :	1700306/1700278
À L'ATTENTION DE :	Commission scolaire de Montréal		
REPRÉSENTÉ PAR :	Mme Keltoum Bahaz, ing. jr, chargée de projets.

ÉTABLISSEMENT :	CS de Montréal École Félix-Leclerc, 6055, avenue Darlington, Montréal (Québec)	INCIDENT :	Infiltration d'eau présente
SECTEURS ÉVALUÉS :	Locaux; B-107, B-117, B-112, B-125, B-124, toilette B-130 hommes-femmes et le couloir	TYPE D'INTERVENTION :	Services d'experts-conseils dans le domaine de la contamination fongique à la suite d'un dégât d'eau

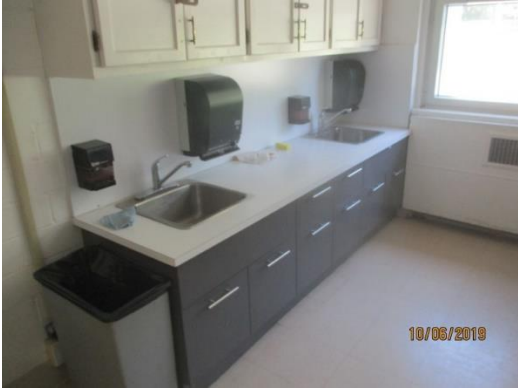
<p>Photo 1 : Meuble d'évier.</p>

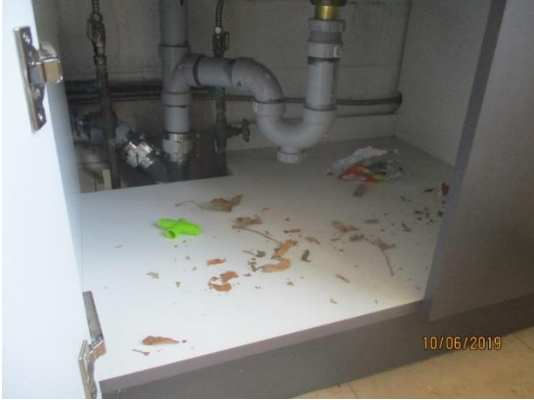
<p>Photo 2 : Présence de feuilles et d'emballages de nourriture sous l'évier.</p>	<ul style="list-style-type: none"> • Sceller la trappe d'accès au vide technique au plancher; • Remplacer les partitions métalliques rouillées.

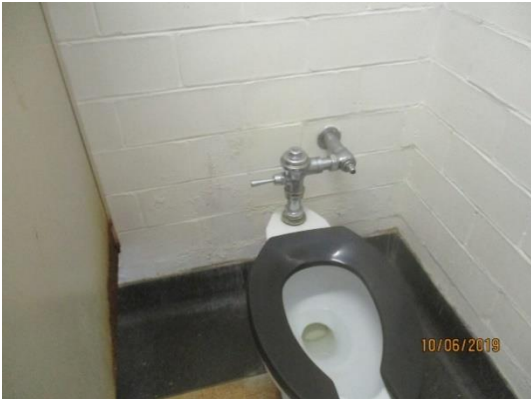
<p>10/06/2019</p> <p>Photo 5, présence de rouille sur la partition de métal.</p>

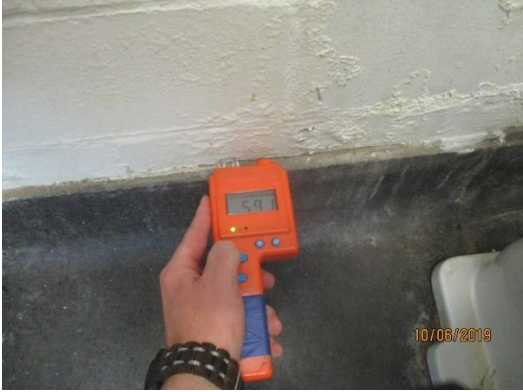
<p>Photo 6, La moiteur des blocs de béton indique un matériau sec.</p>	
Local B-112

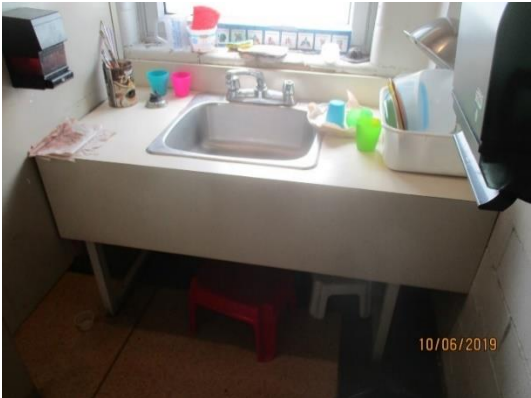
<p>Photo 7: Meuble d'évier dans la salle de toilette.</p>

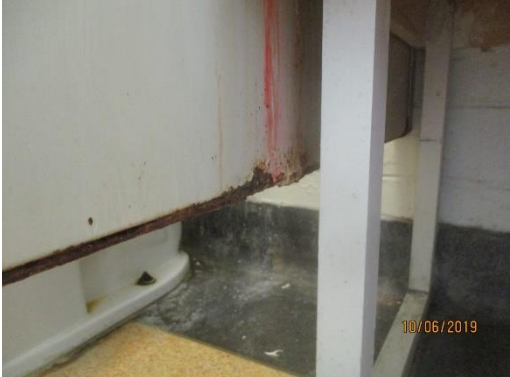
<p>Photo 8 : Dommages causés par l'eau sur les partitions métalliques.</p>	<ul style="list-style-type: none"> • Remplacer le comptoir du meuble d'évier de la salle de toilette. • Remplacer les partitions métalliques rouillées.

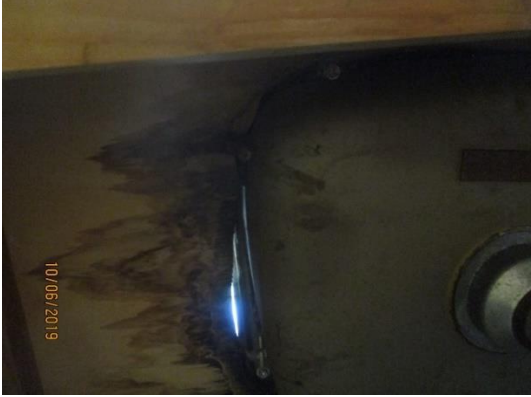
<p>Photo 7 : Des cernes d'eau et traces noirs ont été observés sous le comptoir du meuble de l'évier.</p>	
Local B-117

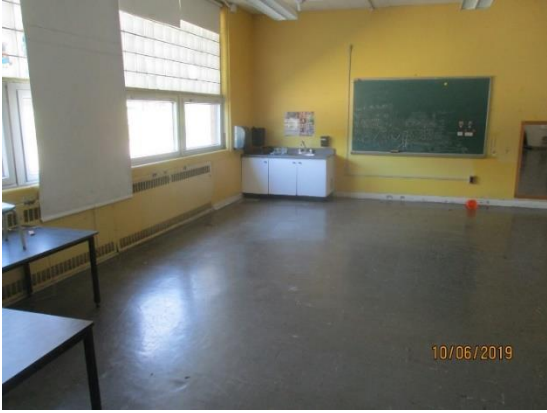
<p>Photo 6 : Meuble d'évier.</p>

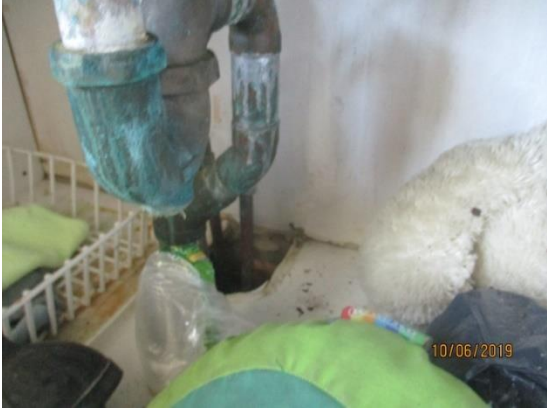
<p>Photo 7 : Dommages causés par l'eau observée sur la tablette du meuble d'évier en bois. De la corrosion a aussi été notée sur le drain de l'évier en cuivre, présence de coulisse d'eau plomberie.</p>	<ul style="list-style-type: none"> • Remplacer le meuble d'évier en bois. • Faire appel à un plombier afin de vérifier l'état du drain.

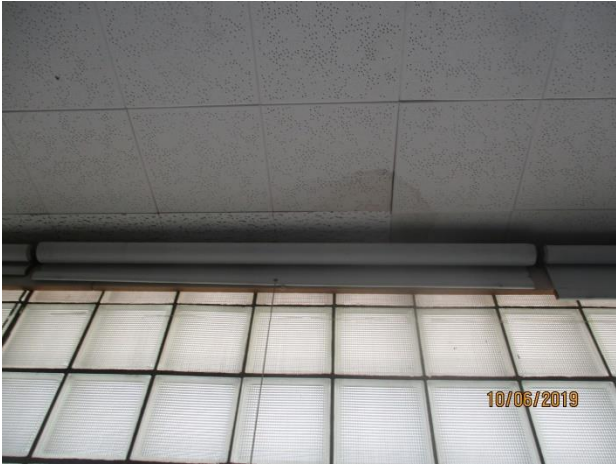
<p>10/06/2019</p> <p>Photo 8 : Cernes d'eau sur les carreaux acoustiques de plafond.</p>	<ul style="list-style-type: none"> • Remplacer les carreaux de plafond acoustique cerné.

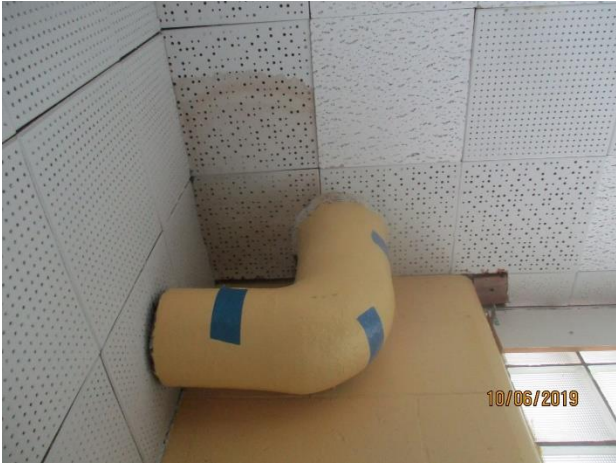
<p>10/06/2019</p> <p>Photo 9 : Cernes d'eau sur les carreaux acoustiques de plafond.</p>	
Local B-124

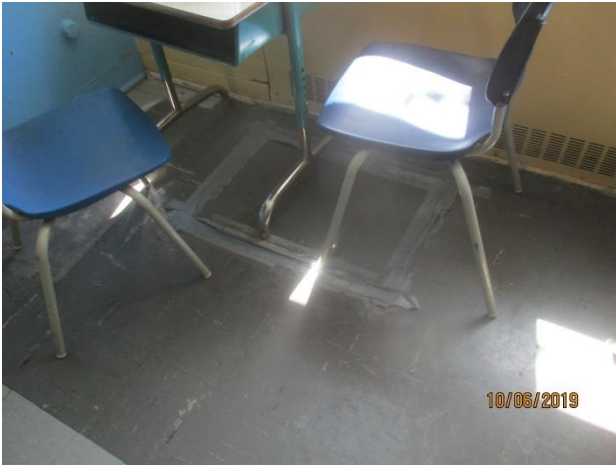
<p>10/06/2019</p> <p>Photo 10 : Scellement de la trappe déficient.</p>	<ul style="list-style-type: none"> • Rendre étanche à l'air la trappe d'accès au plancher.

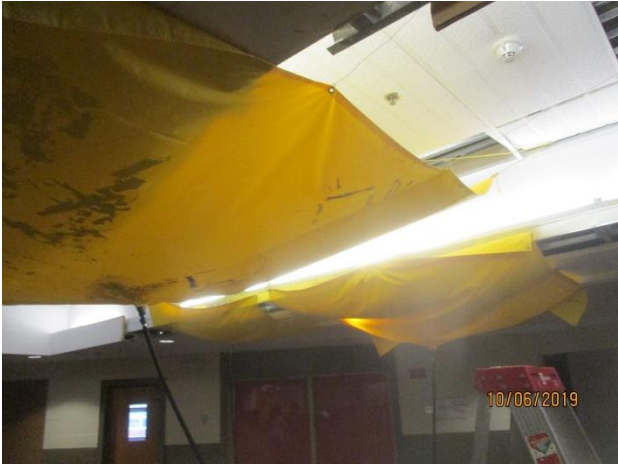
<p>Photo 11 : Zone d'infiltration d'eau par la toiture, toile afin de récupérer les eaux provenant du toit</p>

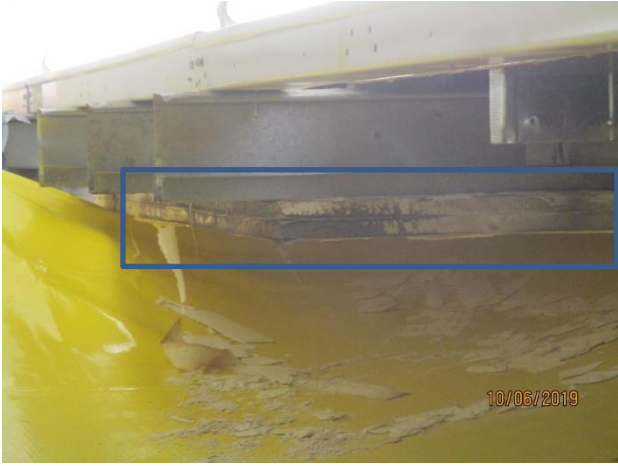
<p>Photo 12 : Placoplâtre noirci et croissance de moisissures suspectée au plafond, taches noires au rebord des placoplâtres (estimation de 15 pi²), niveau II</p>

- Sécuriser la zone du sinistre;
- Les matériaux suspectés d'être affectés par une croissance de moisissures devront être retirés et ensachés dans une enceinte en pression négative selon les procédures de la CSDM;
- Nettoyage des surfaces en lien avec le sinistre avec un biocide reconnu par Santé Canada et muni de numéro de DIN.

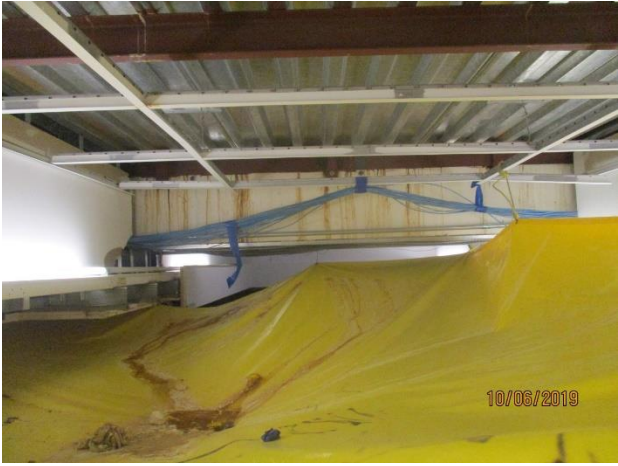
<p>Photo 13 : Coulisses de rouille sur la poutre de béton</p>	<p>Dans une enceinte en pression négative et avec filtration HEPA; appliquer les recommandations de la CSDM concernant la présence de matériaux contaminés :</p> <ul style="list-style-type: none"> • Colmater la fuite sur la toiture. • Retirer les sections de placoplâtre démontrant cerné par l'eau. • Nettoyer les matériaux non poreux (béton, métal, etc.) qui ont été touchés par l'eau du sinistre. • Nettoyer l'efflorescence sur la dalle de béton; • Retirer en grattant la peinture sous la retombée de béton; (photo 15)
